Technický popis vozidla vozidla, vady

| Typ: Škoda Octavia III Combi 2.0 TSI 140 kW, 4x4 s rámem |
| HAVAROVANÉ VOZIDLO |

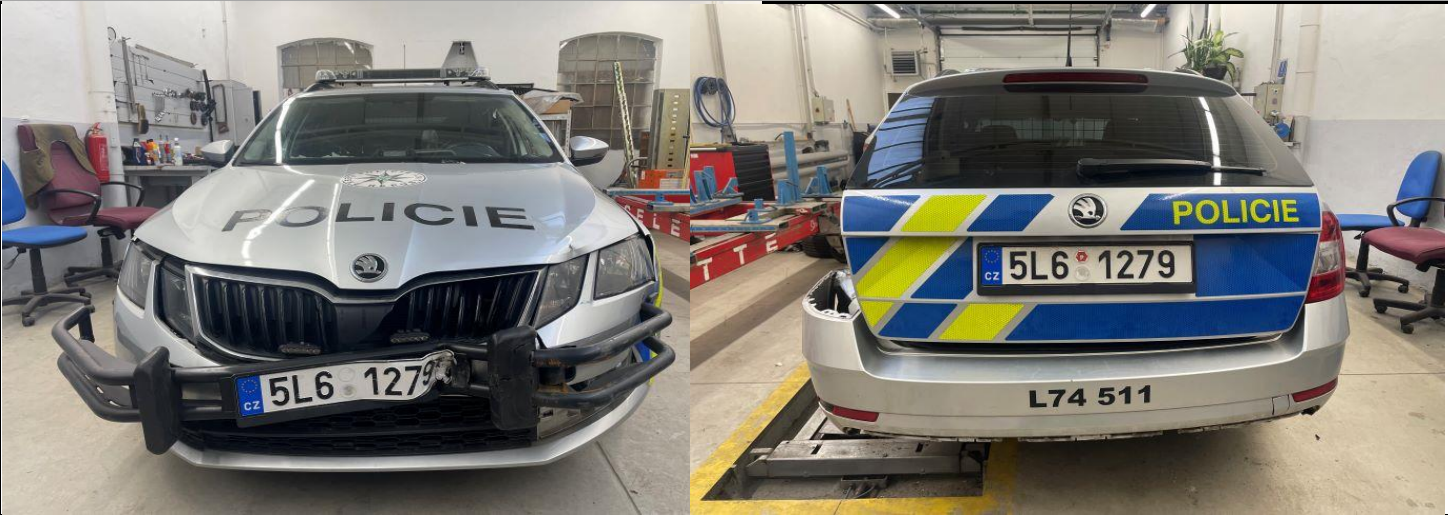
Vozidlo je havarované na levou přední a levou zadní stranu. Důsledkem nehody došlo k deformaci předních nosníků, obou C sloupků a levého B sloupku. Dále jsou poškozené zadní 5. dveře a je zdeformovaná podlaha zavazadlového prostoru. Zničený přední i zadní nárazník, kapota, přední světlomety a levý zadní světlomet. Levý zadní blatník je zničený společně s levým prahem v zadní části. Vlivem poškození při havárii je obtížné otevírání pravých předních dveří. Na vozidle je prasklé čelní okno. Pravý přední blatník je v důsledku havárie poškozený.

Škody a rozsah poškození po nehodě je fatální, totálně zničené, nepojízdné a neopravitelné. Vozidlo bylo pořízeno jako policejní speciál s rámem a v současné době je bez náročných ekonomických a legislativních úprav do civilního sektoru neprodejné. Vozidlo je havarované na levou přední a levou zadní stranu. Rozsáhlé a značné poškození karoserie a interiéru.
