Navrhovaný majetek, vady

Škoda Octavia II 1.8 TSI - 118 kW

RZ: 2L4 7498

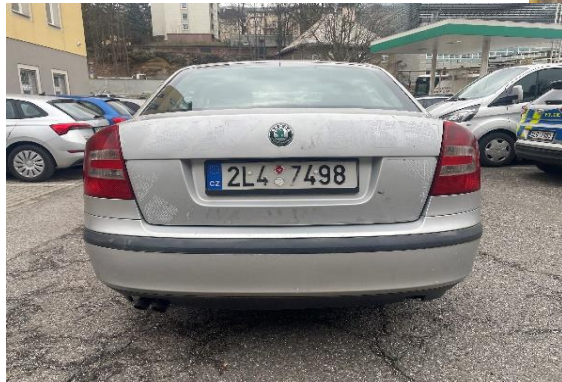
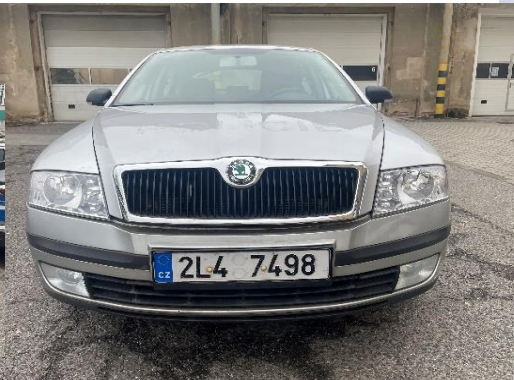
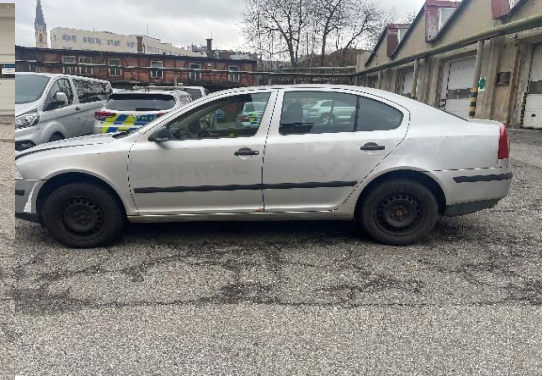
Motor má nepravidelný chod. Převodovka funkční. Motorový prostor provozně zašpiněný. Akumulátor je bez kapacity.

Karoserie je zašpiněná a provozně opotřebovaná. Na karoserii jsou zbytky lepidla od polepů. Na střeše jsou zaslepené otvory po demontáži služebního vybavení. Koroze obou prahů. Bodová koroze okolo pravých zadních dveří. Koroze pravé přední kliky a předních blatníků. Na pravém předním blatníku a okolo oken se vyskytuje mech.

Interiér je opotřebovaný a zašpiněný provozem. Ohmataný volant a řadící páka. V palubní desce jsou otvory po demontáži služebního vybavení. Poškozené, roztrhané přední sedačky. Poškozený pravý zadní reproduktor. Pravá zadní sedačka je poškozená. Znečištěná stropnice. Nefunkční vzpěry zavazadlového prostoru.
