Navrhovaný majetek, vady

Typ: Škoda Octavia II 1.8 TSI - 118 kW

RZ: 3L3 7215

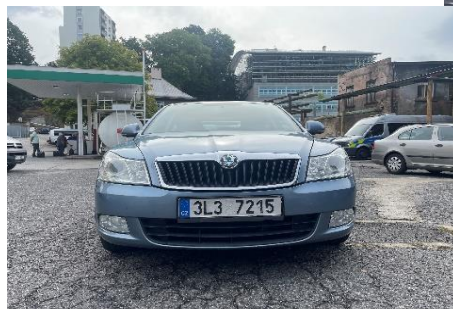
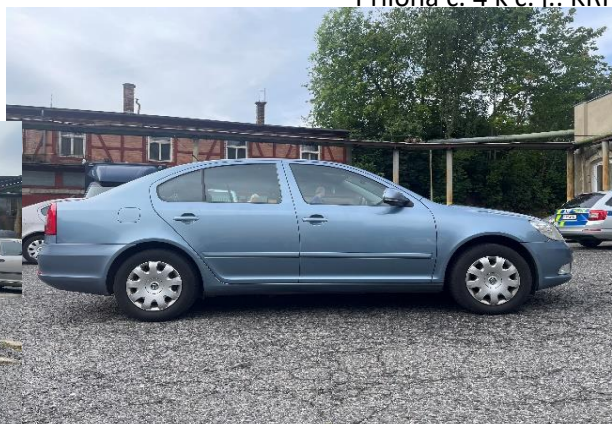
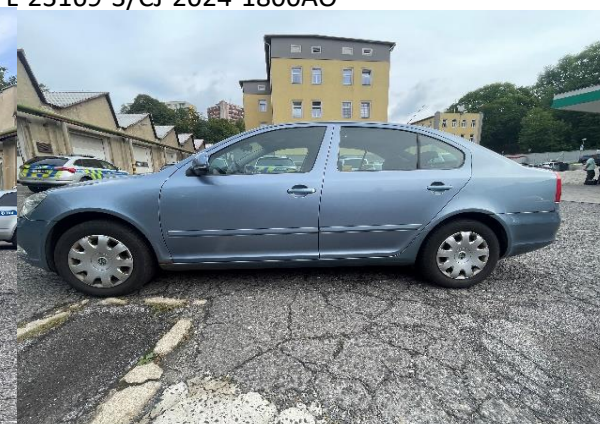
Karoserie jeví známky provozního opotřebení. Po obvodu celé karoserie jsou lehké škrábance a oděrky z provozu. Počínající koroze levého zadního blatníku, koroze levého předního blatníku a levého prahu. Poškozené gumové těsnění okolo levého předního světlometu. Počínající a lehká koroze A sloupku. Odlupující se lak v horní části levých předních dveří.
